مشروع الحرس الوطني بالاحساء / 1220 p
الرقم: SBG-SANG-BHK-P-1220-ATC-000952

الموضوع : متابعة تنفيذ الاعمال بموقع الأحساء

KINGDOM OF SAUDI ARABIA NATIONAL GUARD TECHNICAL AFFAIRS GENERAL DIRECTORATE FOR PROJECTS		المملكة العربية السعودية الحرس الوطني وكالة الشؤون الفنية الإدارة العامة للمشروعات SAUDI BINLADIN GROUP ARCHITECTURE & BUILDING CONSTRUCTION	
SITE REPORT FOR MECHANICAL WORK					
PROJECT	SAUDI NATIONAL GUARD HOUSING PROJECT		R. NO	1	
LOCATION	AL HASA		DATE	21.01.2015	
ITEM	DESCRIPTION		DISCIPLINE	MECHANICAL WORK	
			COMMENTS

المشروع : إسكان الحرس الوطني بالإحساء

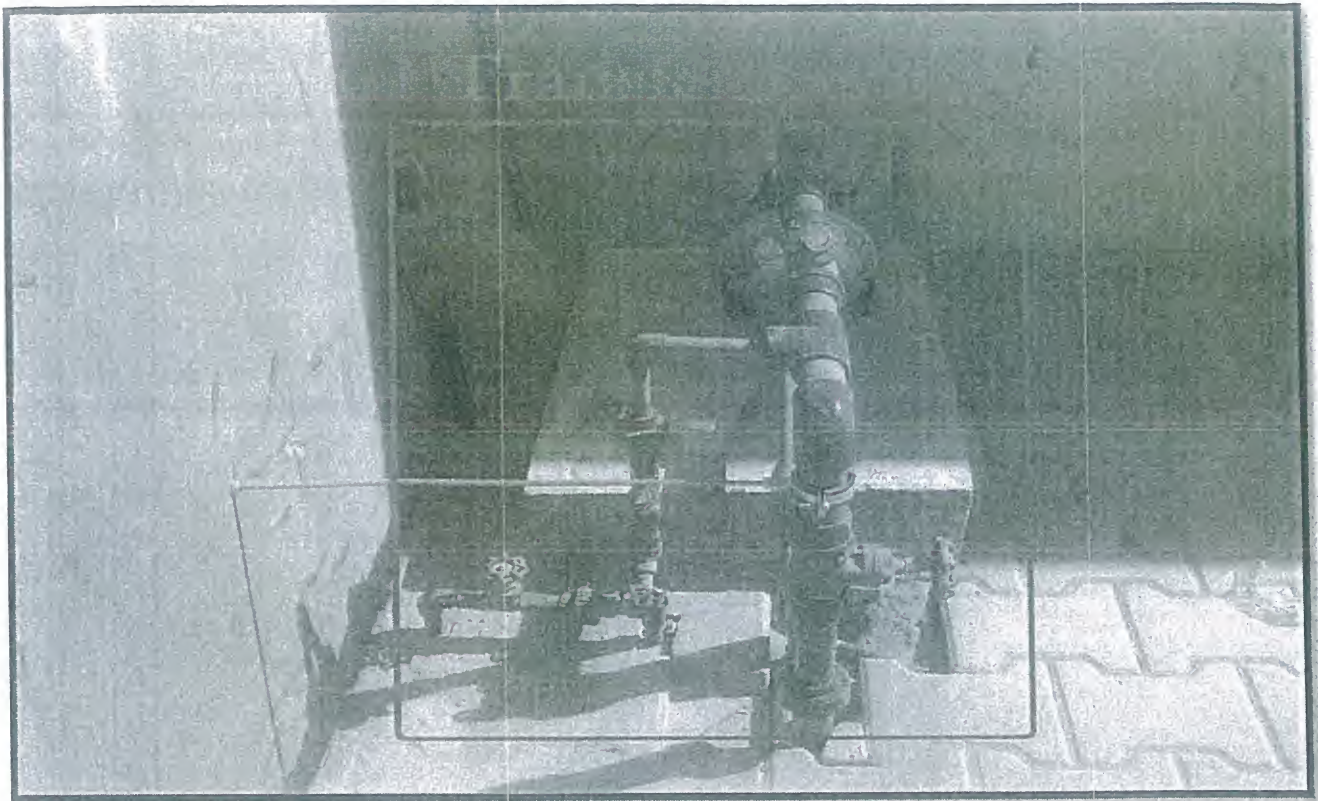
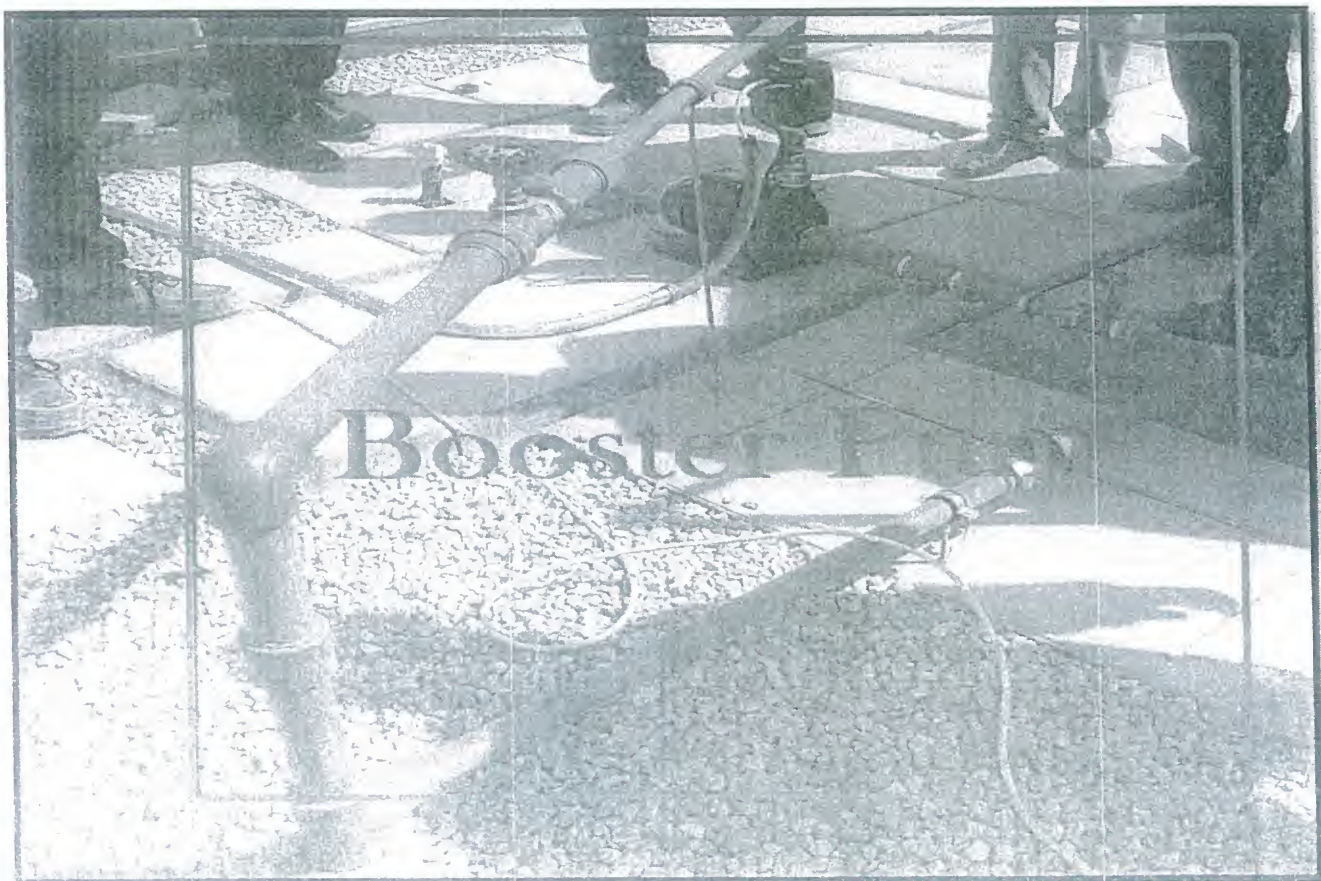
Pumps should be enclosed by shield protection cover.

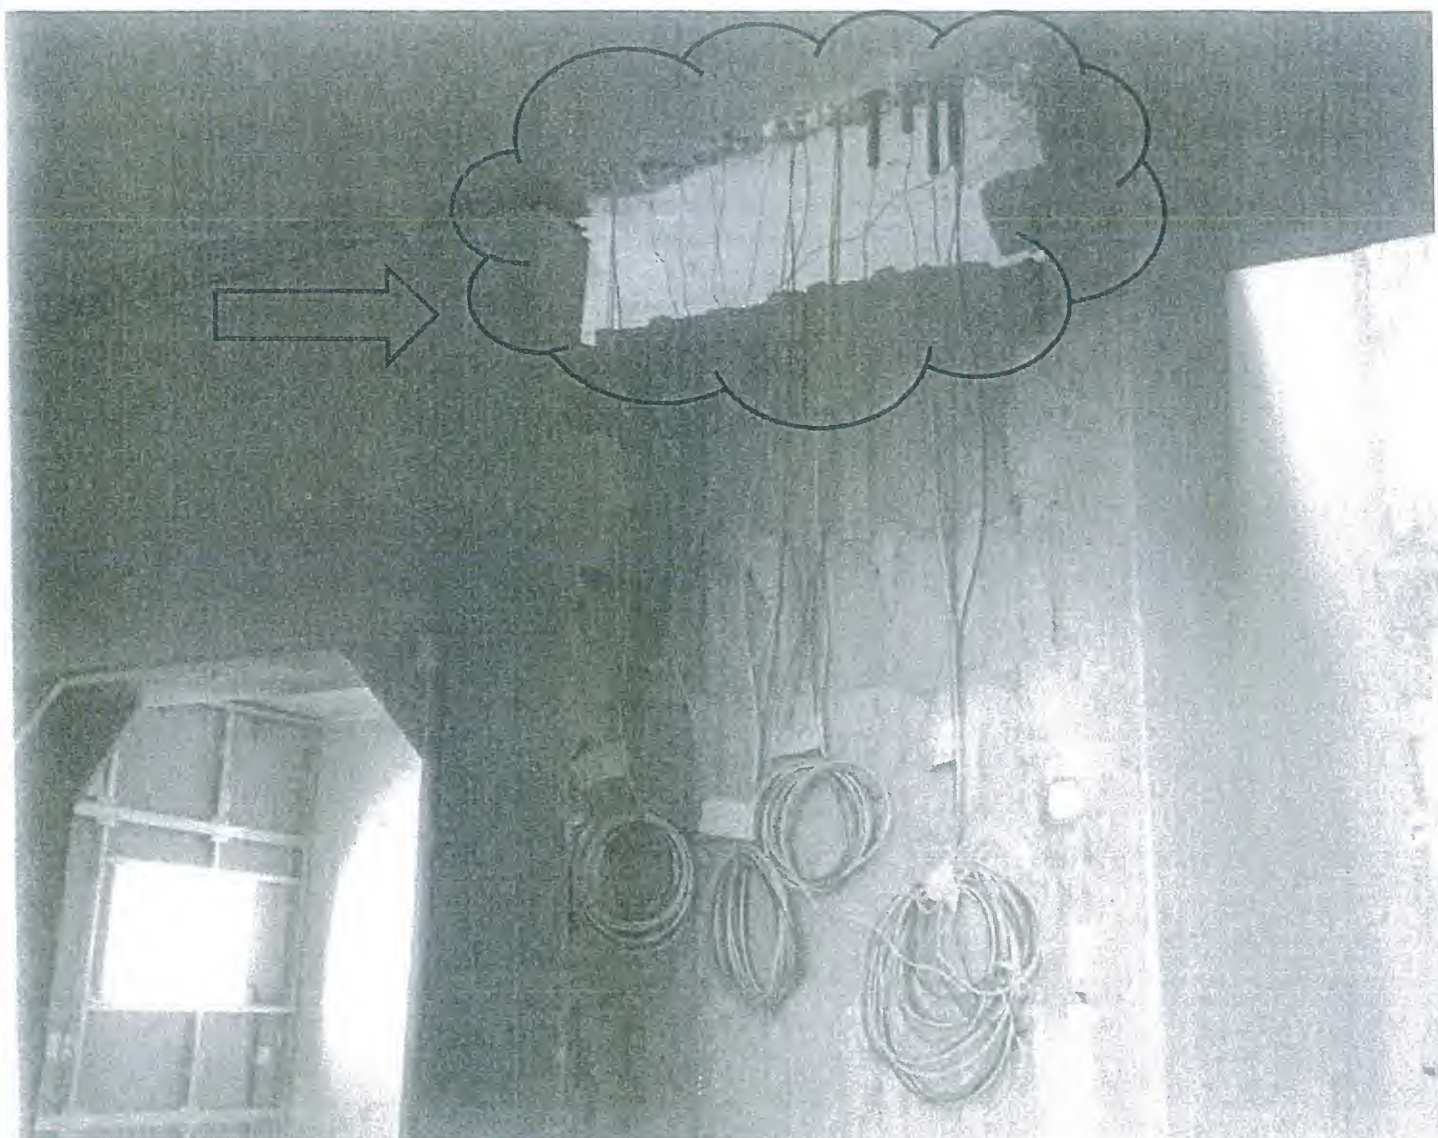
**WIRE INSTALLED WITHOUT PROPER PVC CONDUIT
HOMERUN ON DB PANEL BOARD**

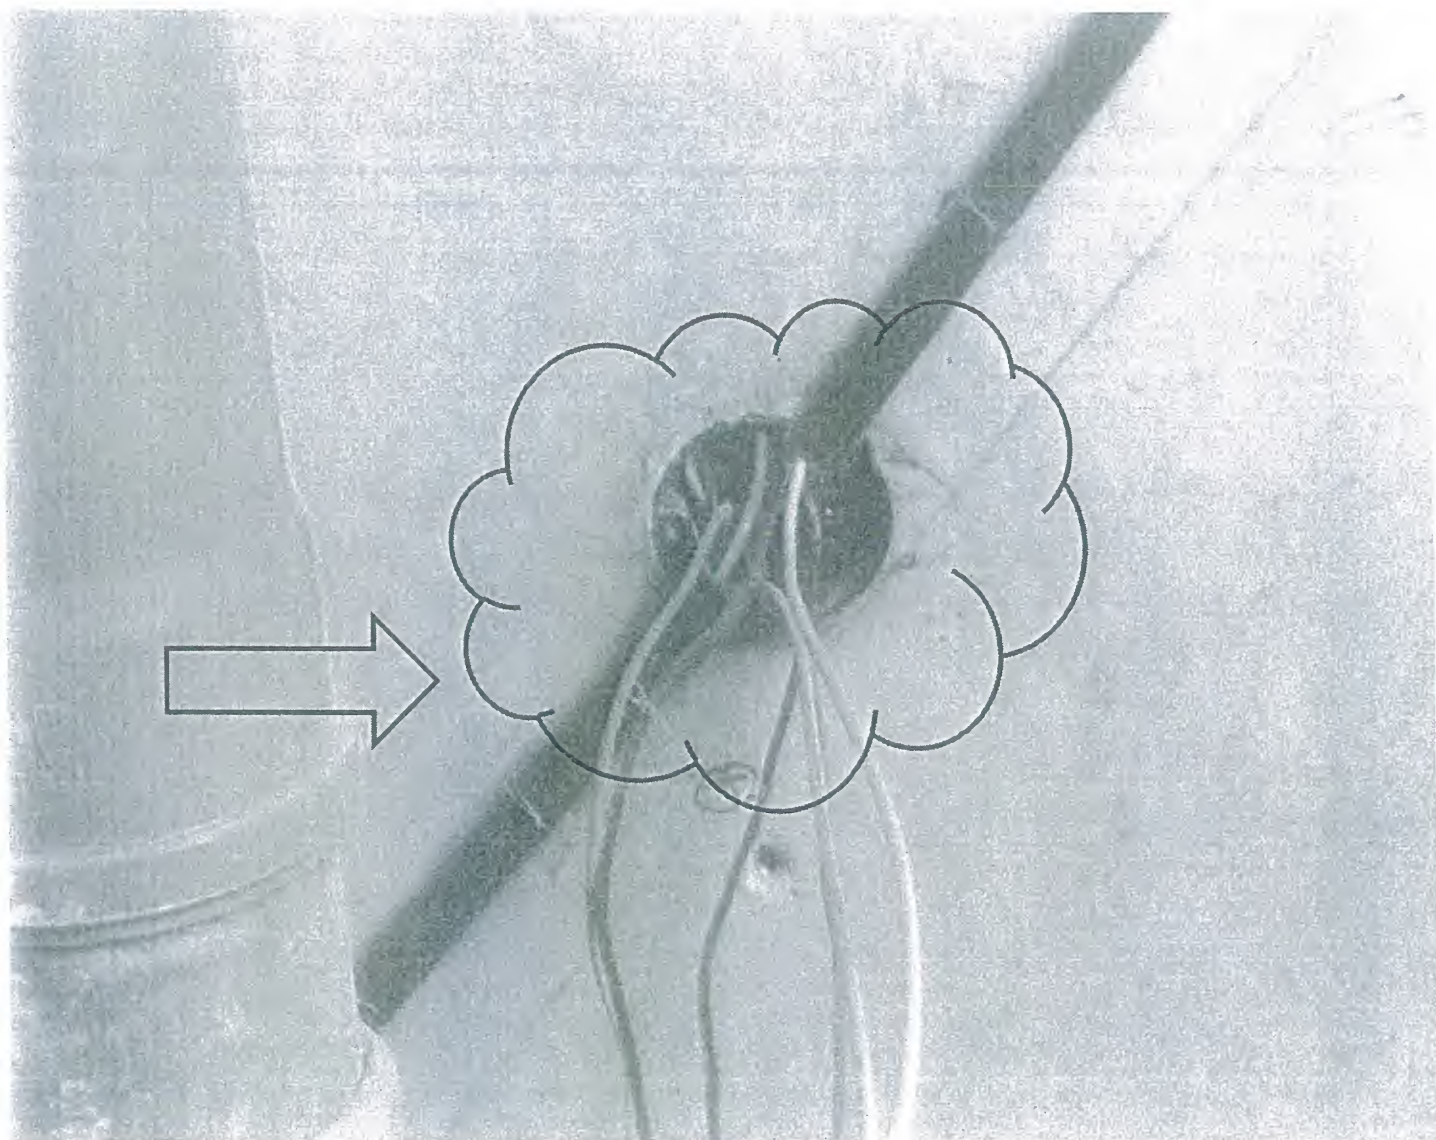
**NO EXTENSION BOX. PROVISION OF EXTENSION BOX
(SURFACE TYPE) IS REQUIRED.**

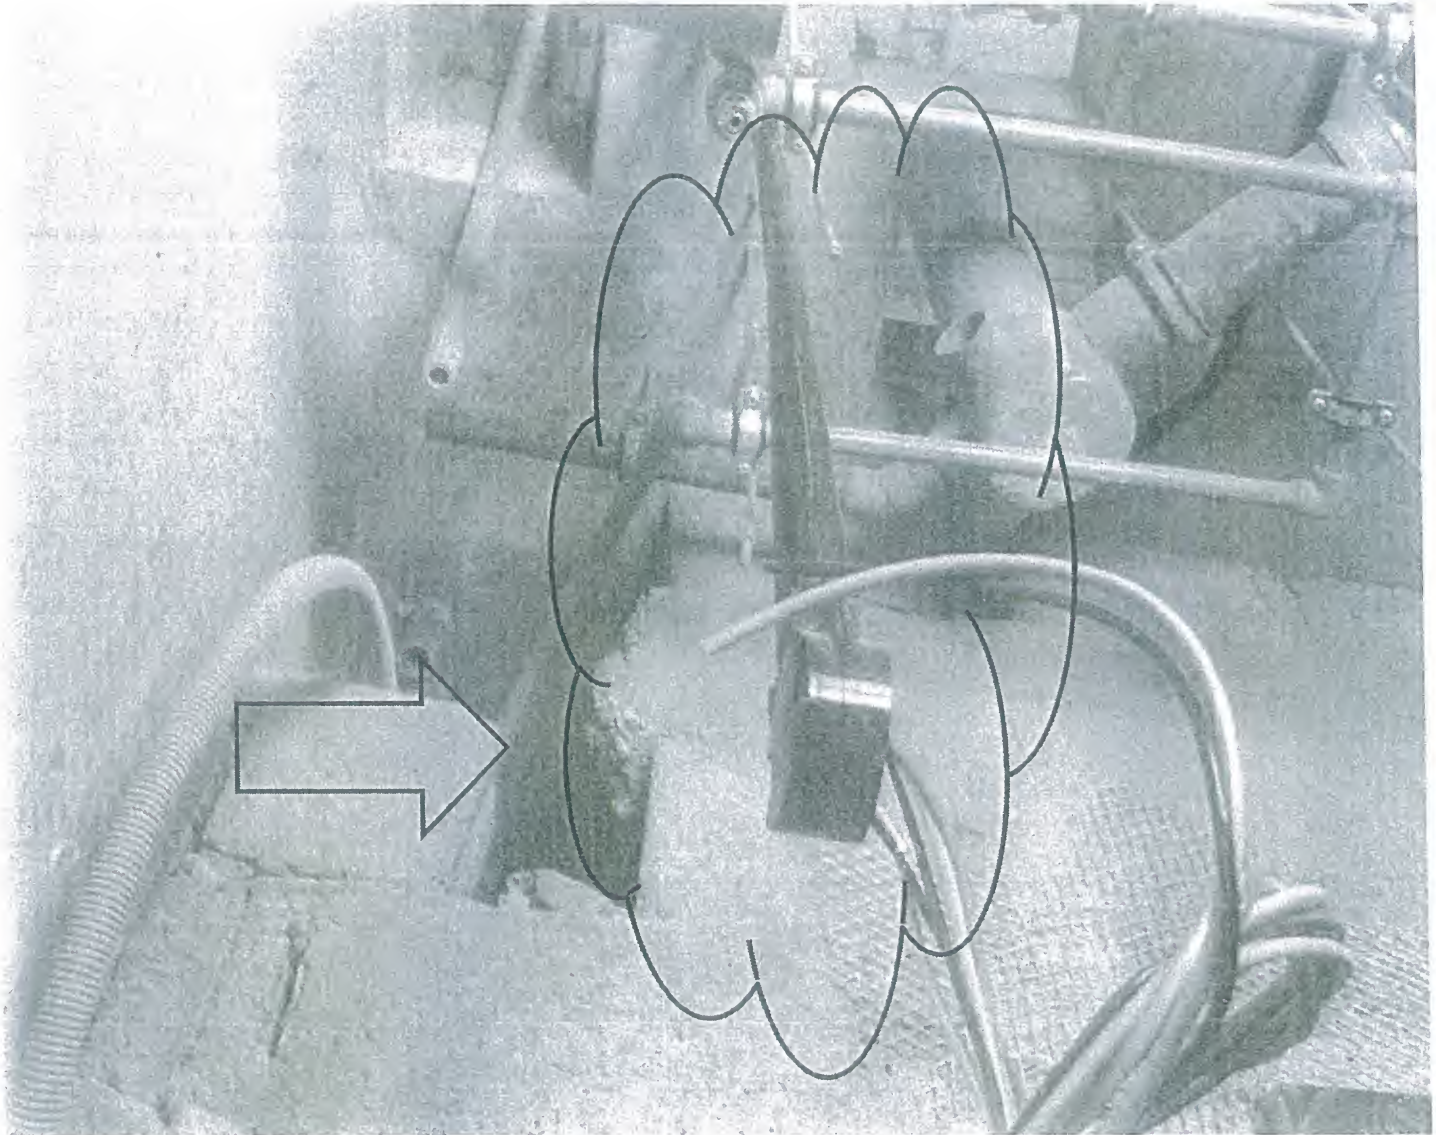
**PIPE INSTALLED WITHOUT SHAFT CONCRETE BLOCK
WORKS WALL PANEL**

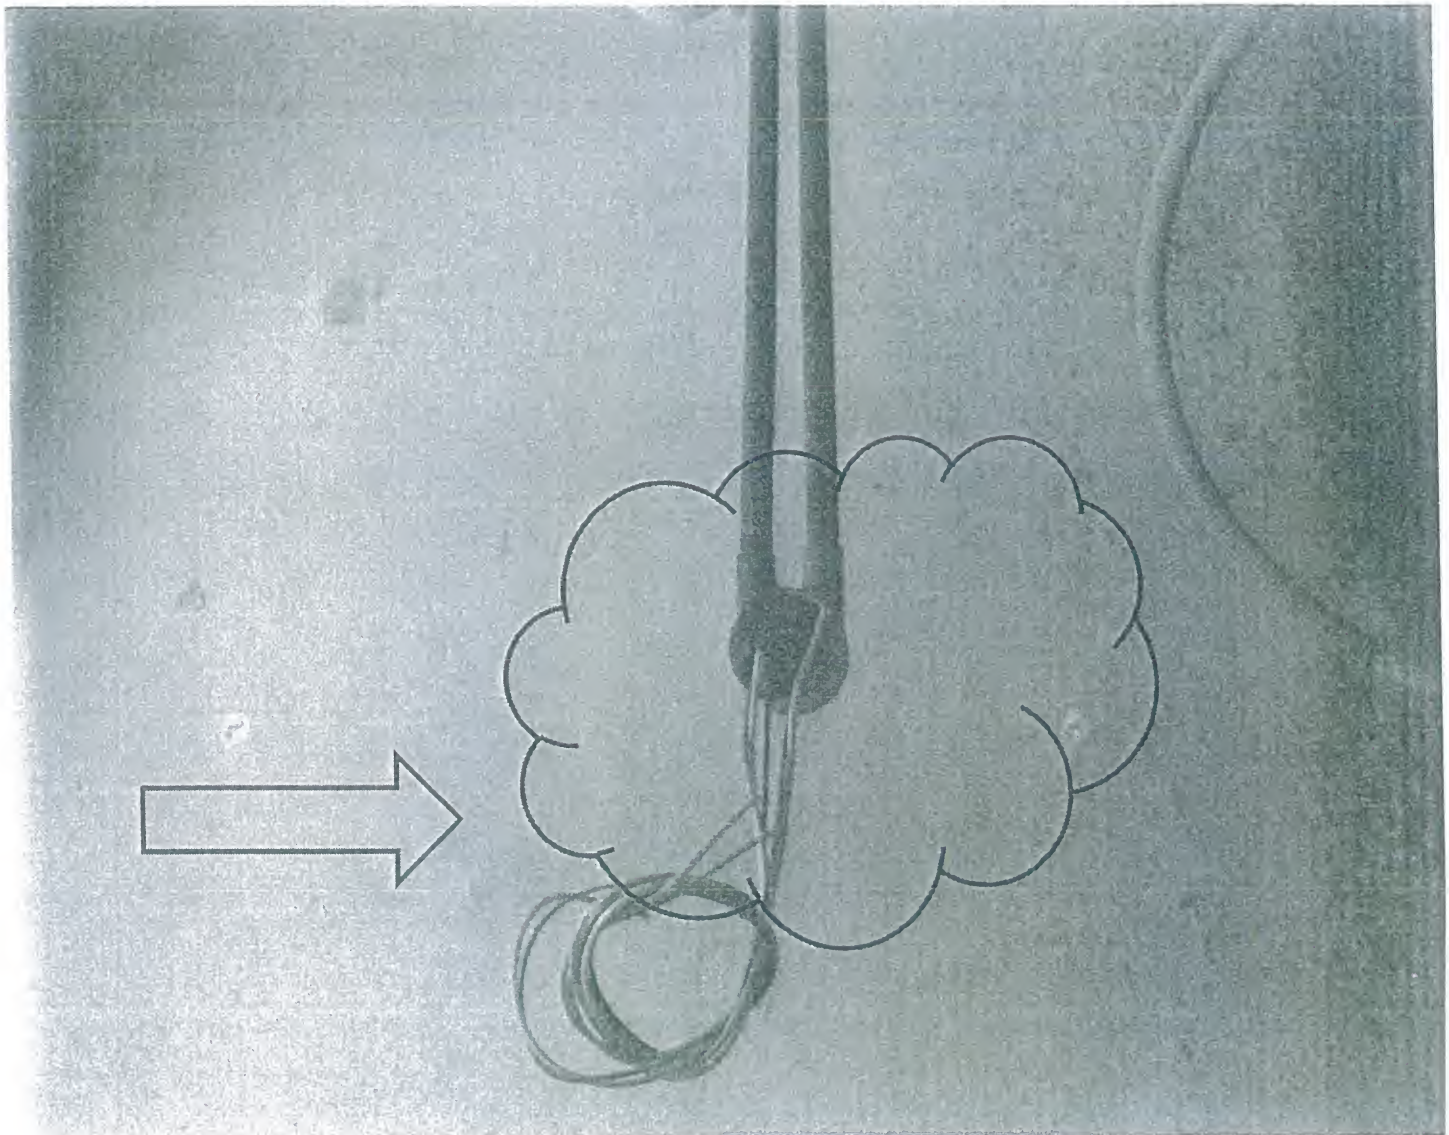
WIRE AND CONDUIT INSTALLED WITHOUT WALL
SHAFT CONCRETE BLOCK WORKS

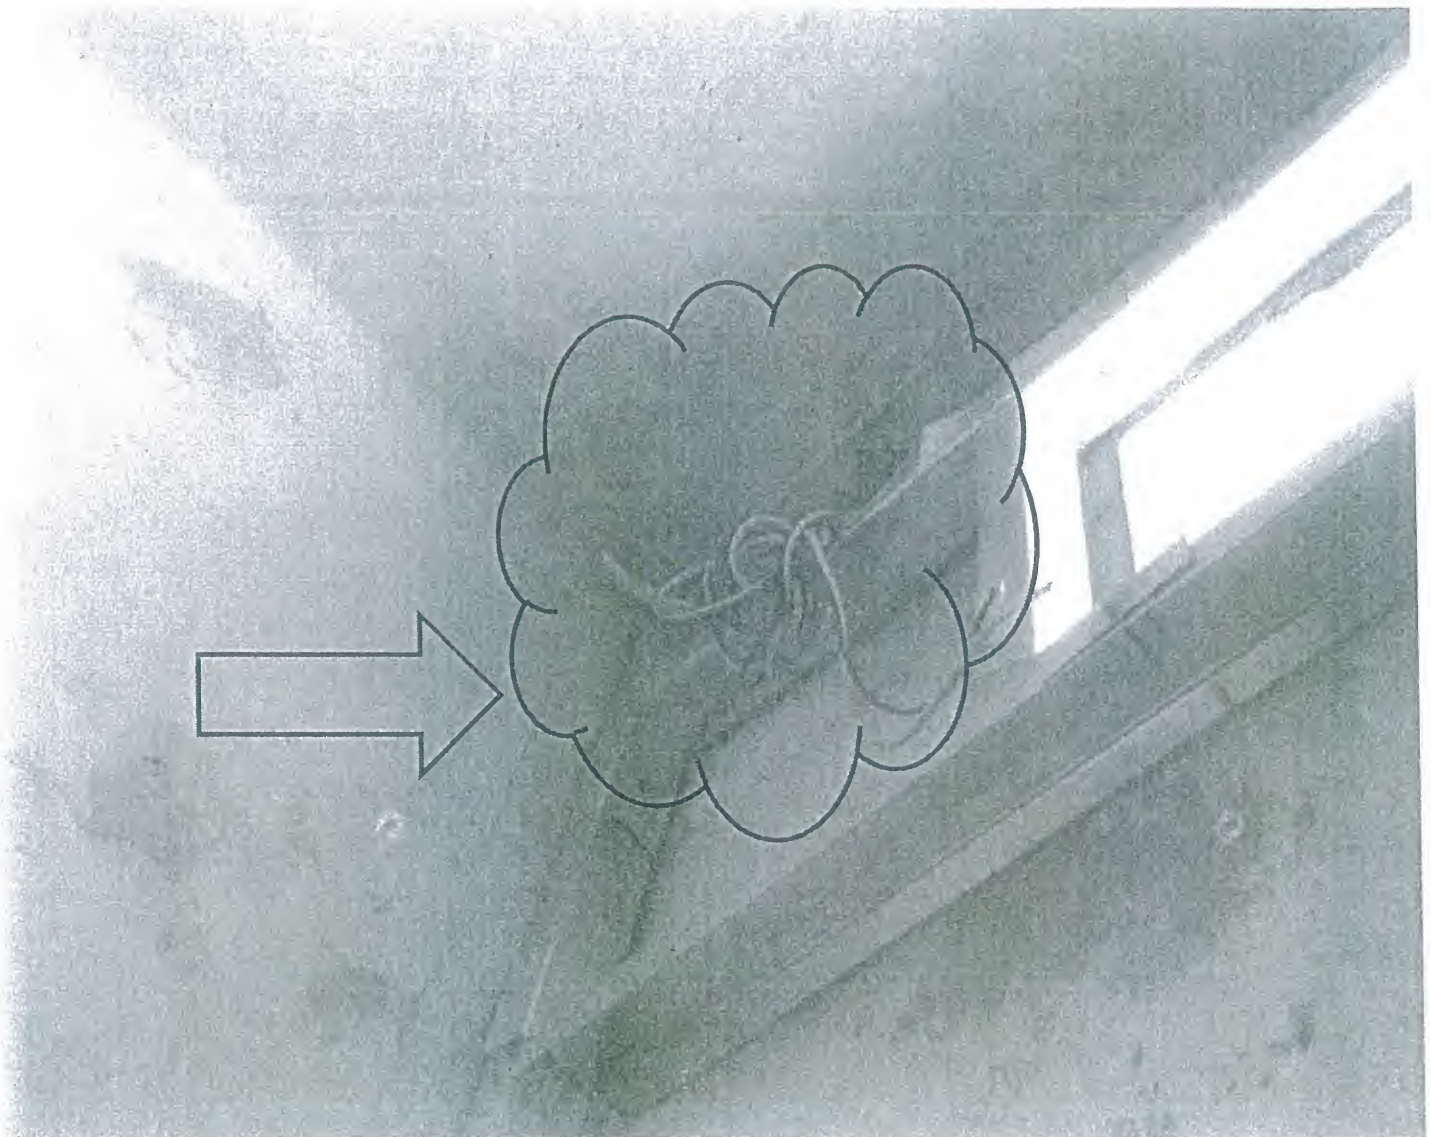
WIRE INSTALLED WITHOUT PROPER BOX AND FITTING

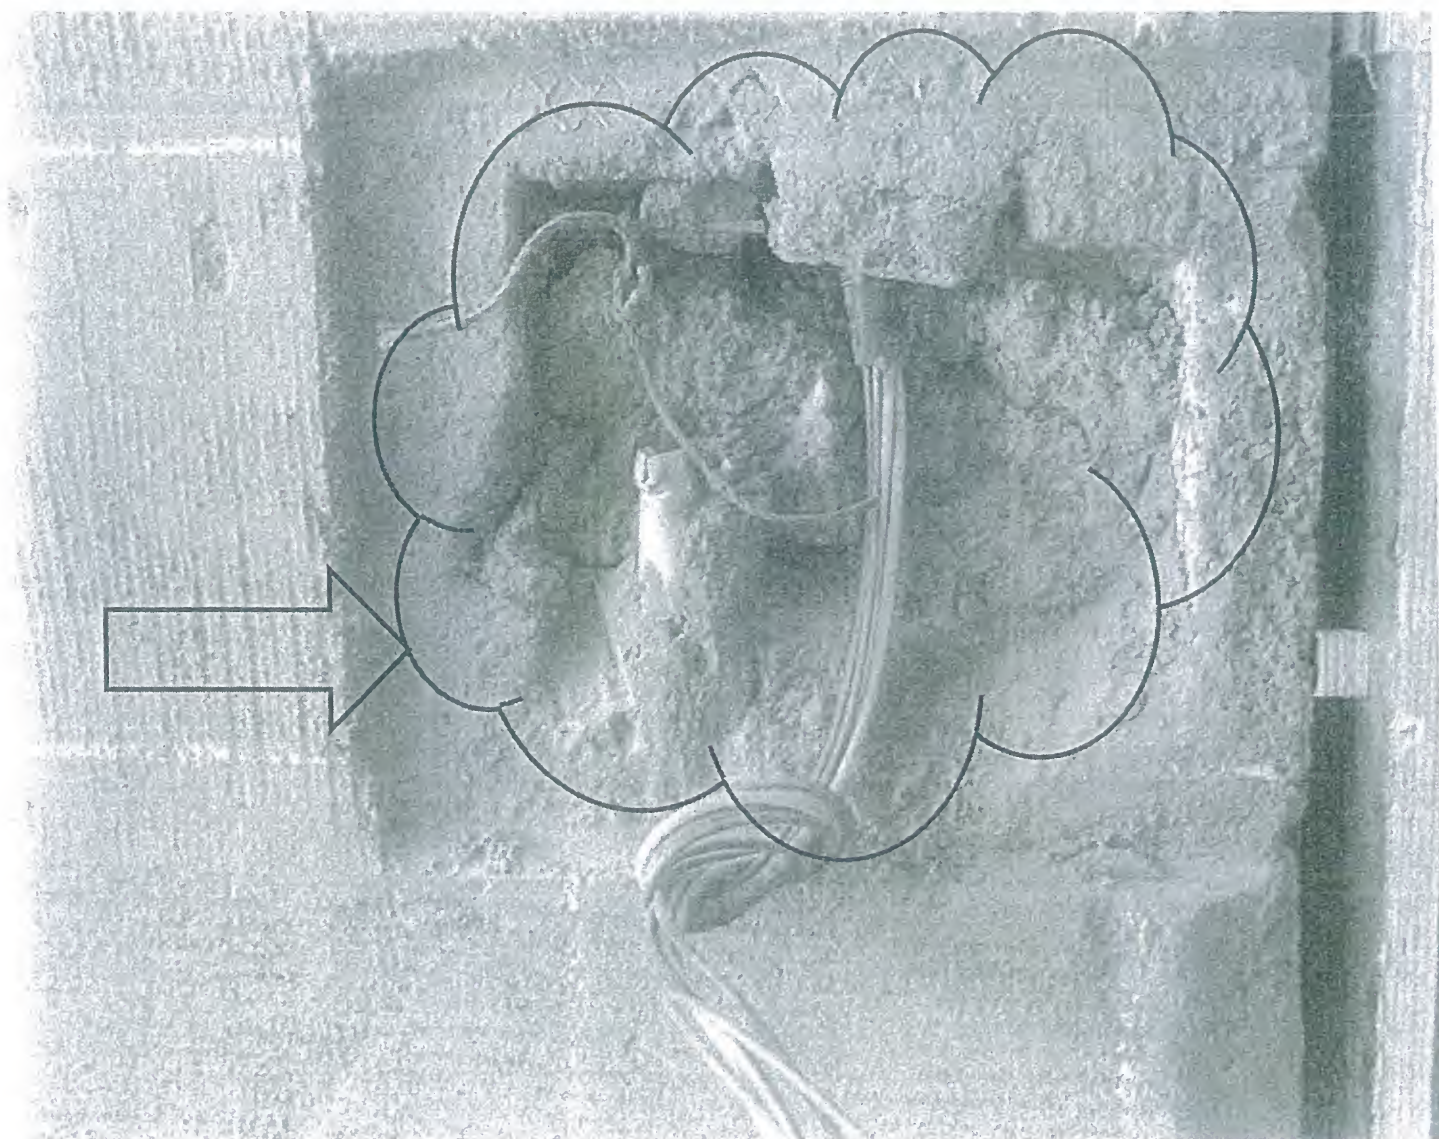
**WIRE INSTALLED WITHOUT PROPER BOX AND
FITTINGS KITCHEN AREA**

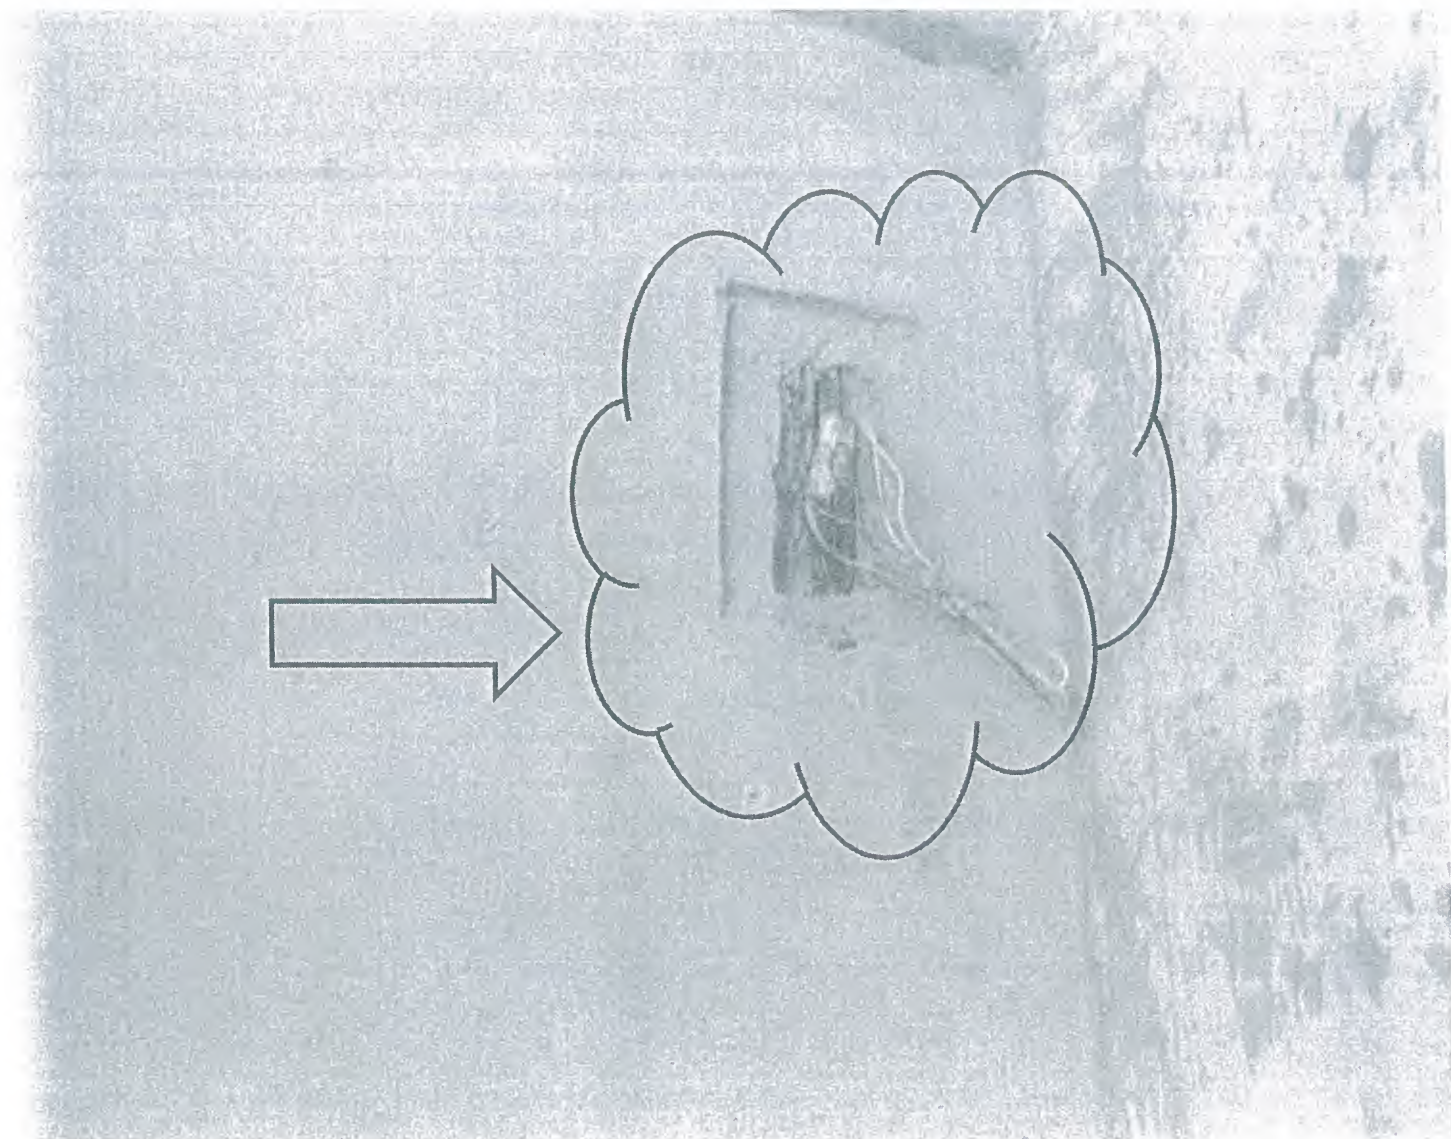
WIRE INSTALLED WITHOUT PROPER BOX AND
FITTINGS KITCHEN AREA

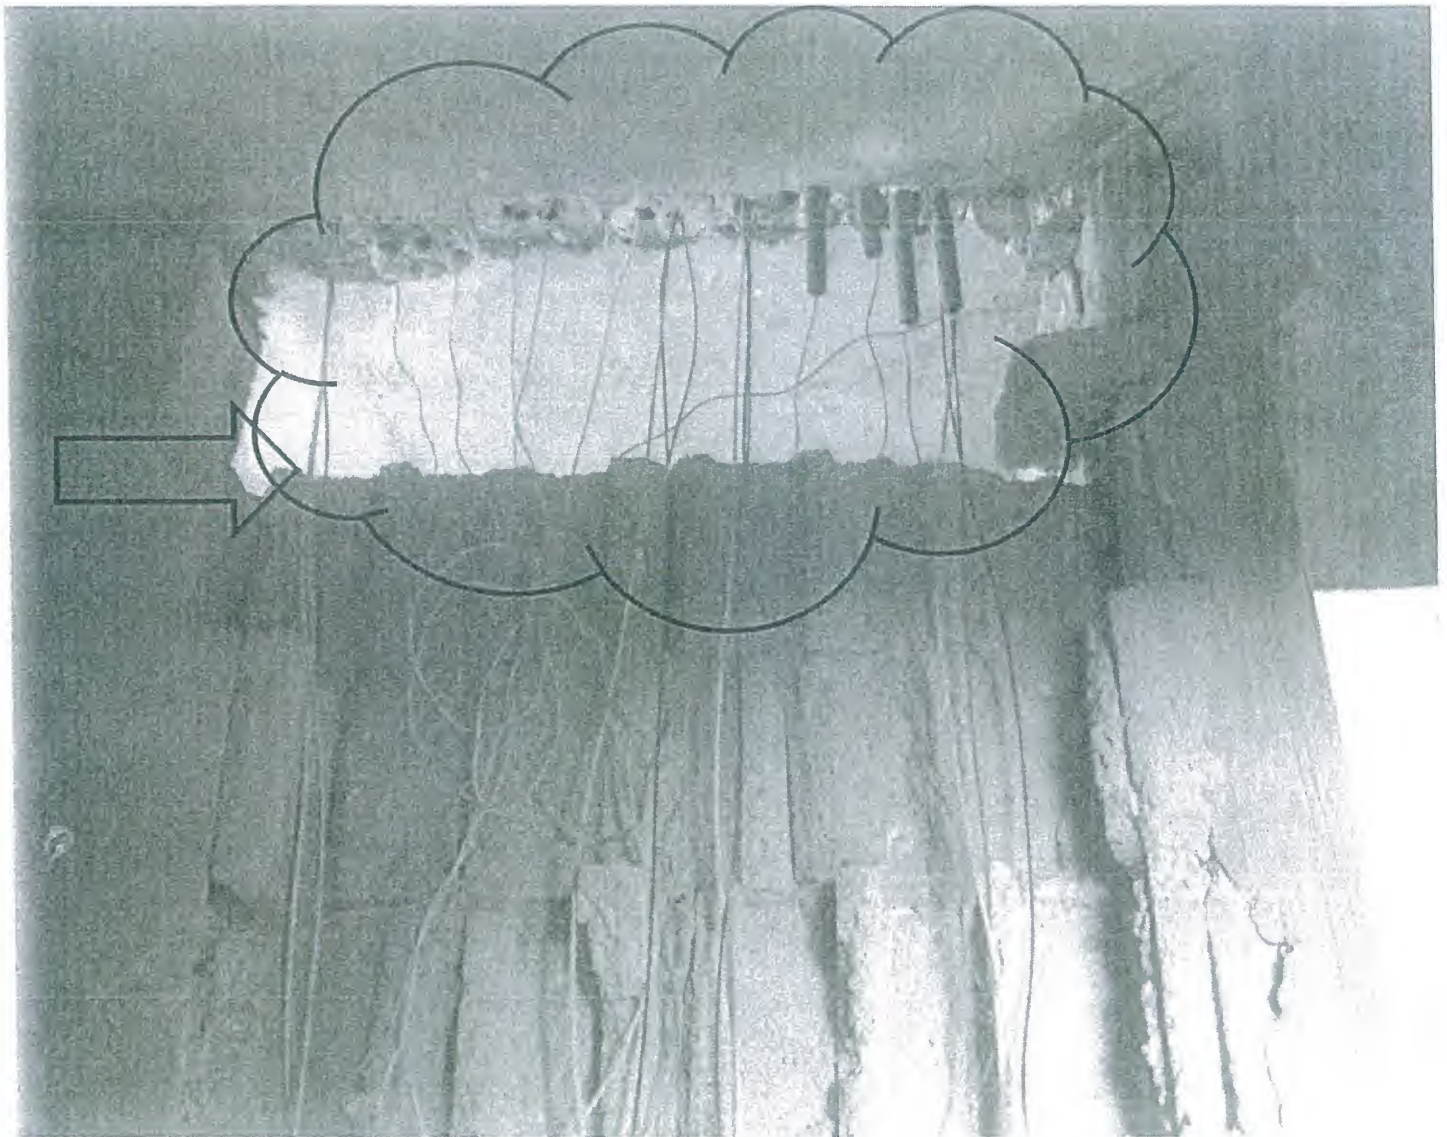
INSTALLED WIRE WITHOUT PRIOR CONDUIT HOMERUN

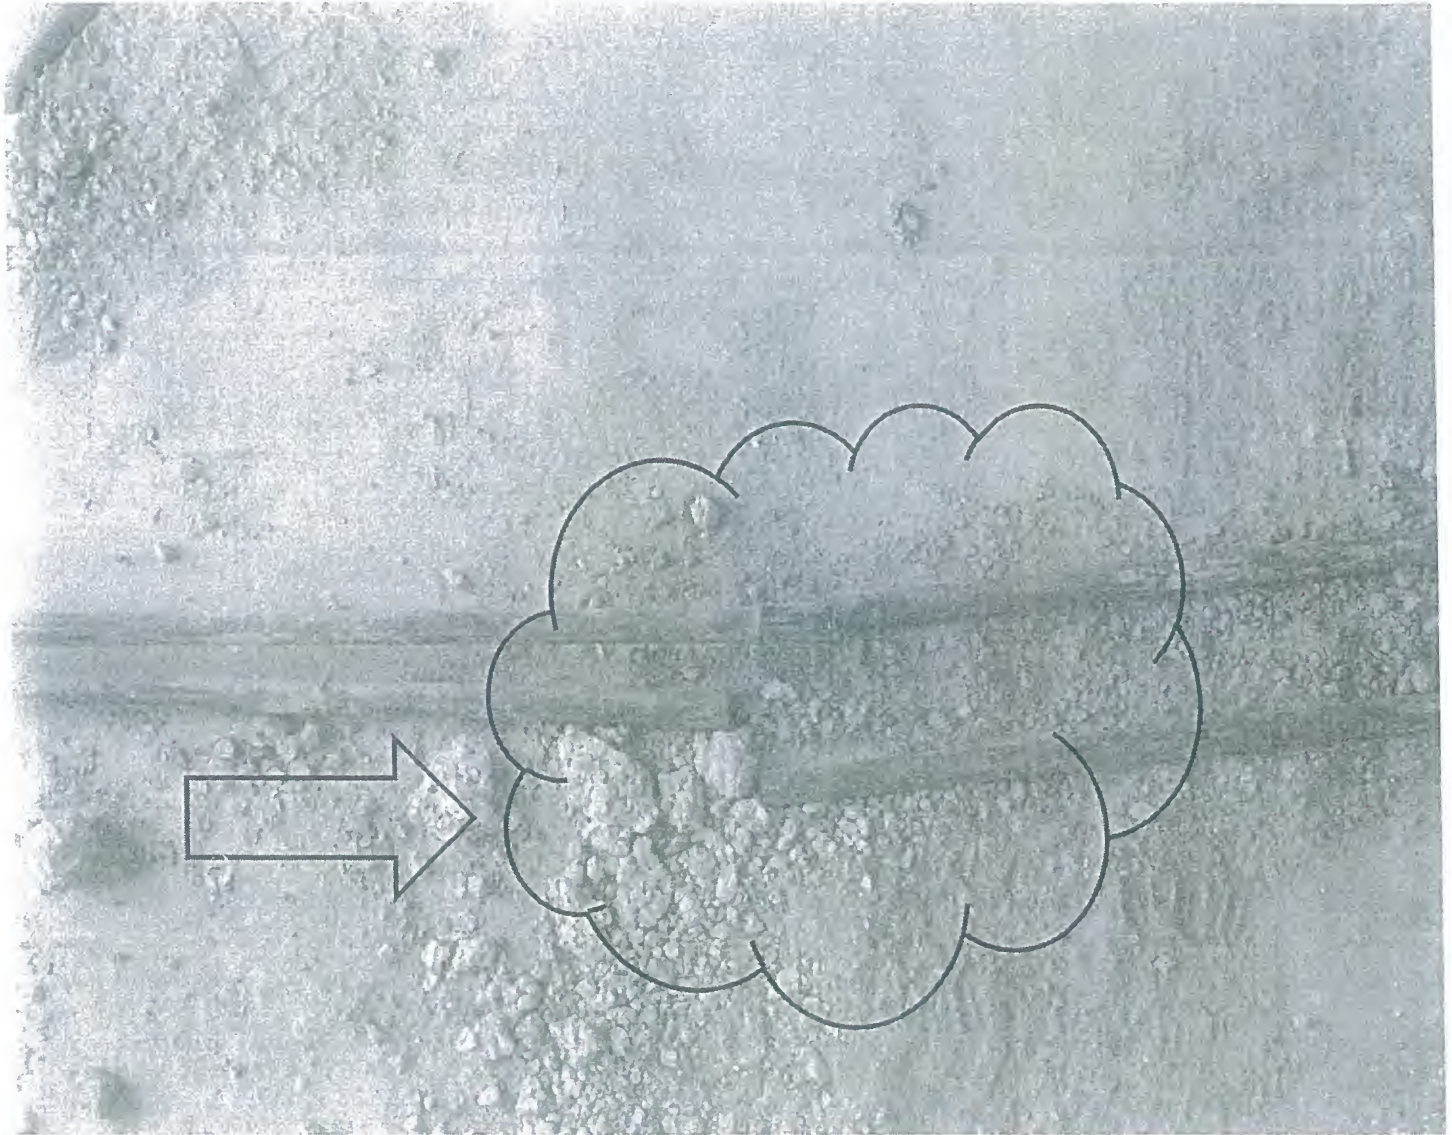
**LOOSE PIPE INSUFFICIENT PVC GLUE APPLICATION.
PROVISION OF CONCRETE MORTAR CEMENT COVERING PVC
PIPE AND JOINT COUPLER PROTECTION FOR BREAKAGES AND
DAMAGES.**

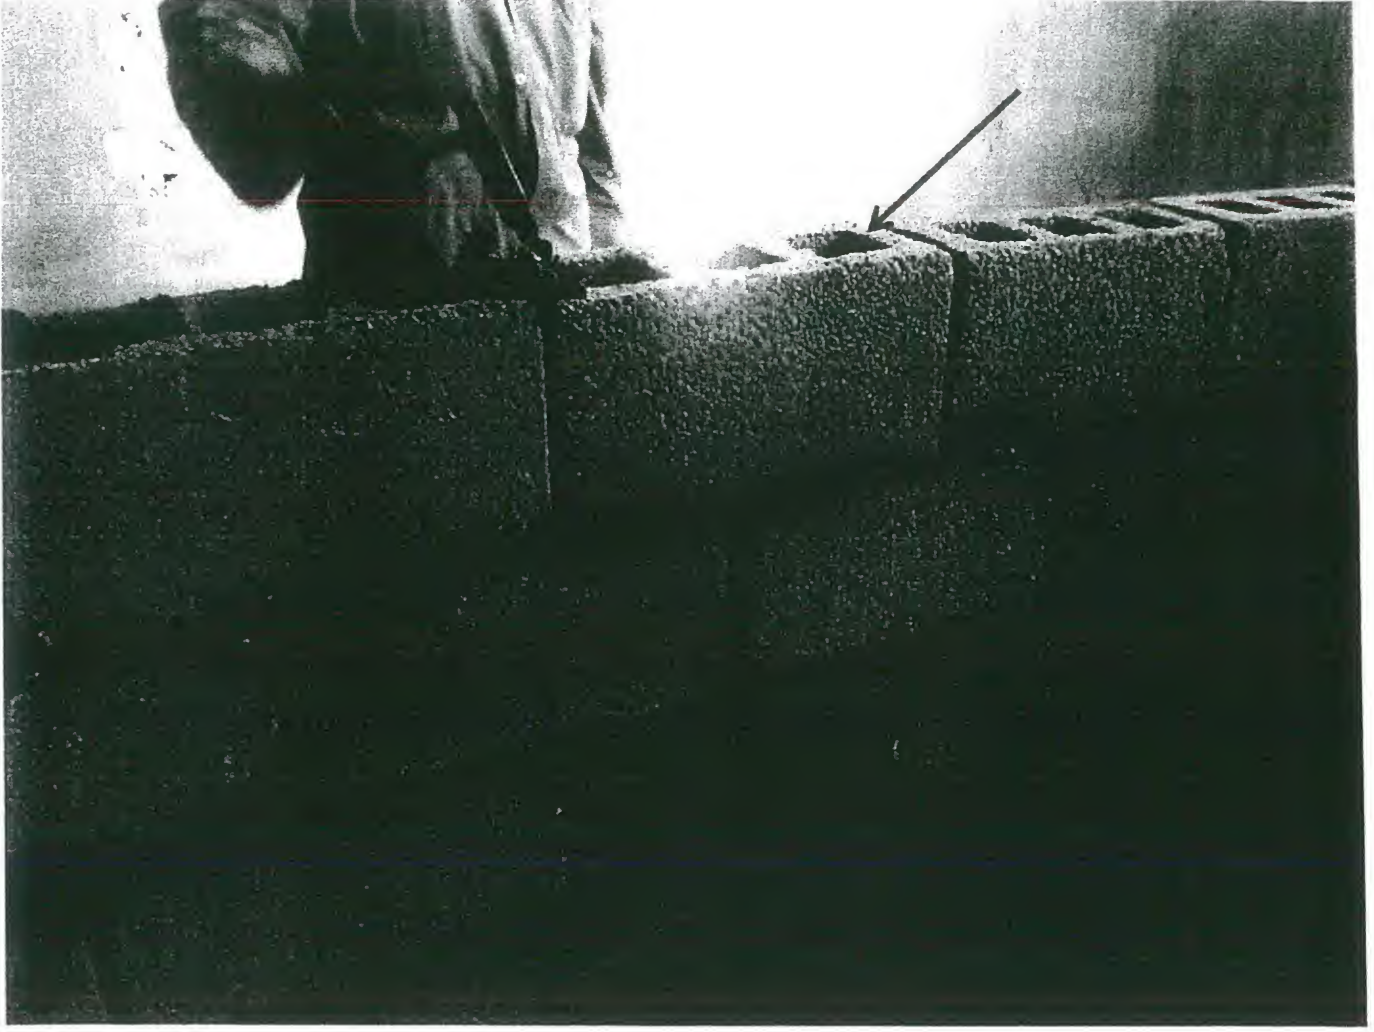
(صورة رقم - 1)

- عدم الالتزام بملأ العراميس بالمونه في بعض الجدران والخطأ في وضعيتها وإنهاءها حسب أصول الصنعة
- ويتم تكحيل العراميس بصوره عشوائية منافية لأصول الصناعة . (مرفقه صورة رقم 1) .

- الخطأ في وضعية البلوك .
- عدم ملأ العراميس الرأسية بين البلوك بالموونة .
- عدم الحفاظ على أفقية المداميك وعدم استخدام الأدوات المطلوبة في الصنعة .

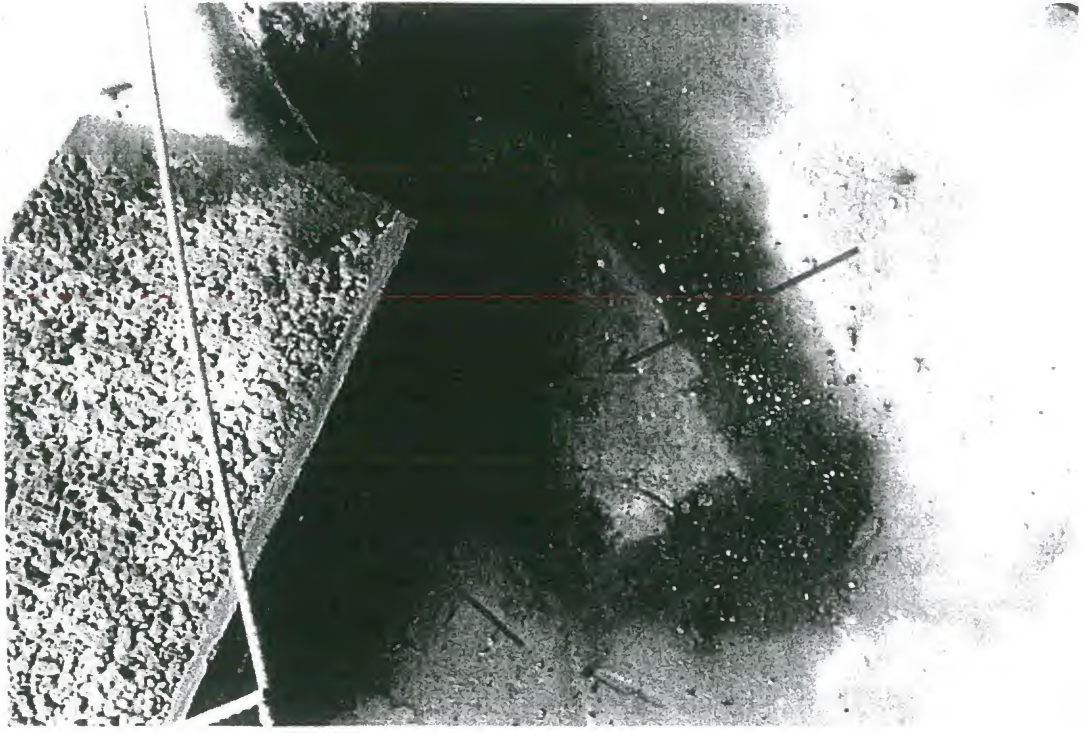
(صورة رقم - 2)

- وهناك تفاوت في مناسيب البلك عند وضعه ناتج عن عدم الالتزام باستخدام الخيط في وزن المداميك .
- ضعف البلوك في المدماك الاول نتيجة لعدم معالجة سطح الارضية قبل تثبيت البلوك كما ان سمك المونة المستخدمة لطبقة البلوك الاول قليل وغير موزع على مساحة البلوك بصورة صحيحة . (مرفقه صورة رقم 2-3) .

(ضعف البلوك في المدماك الأول نتيجة لعدم معالجة سطح الأرضية قبل وضع البلوك
بالإضافة الى قلة سمك طبقة المونة)

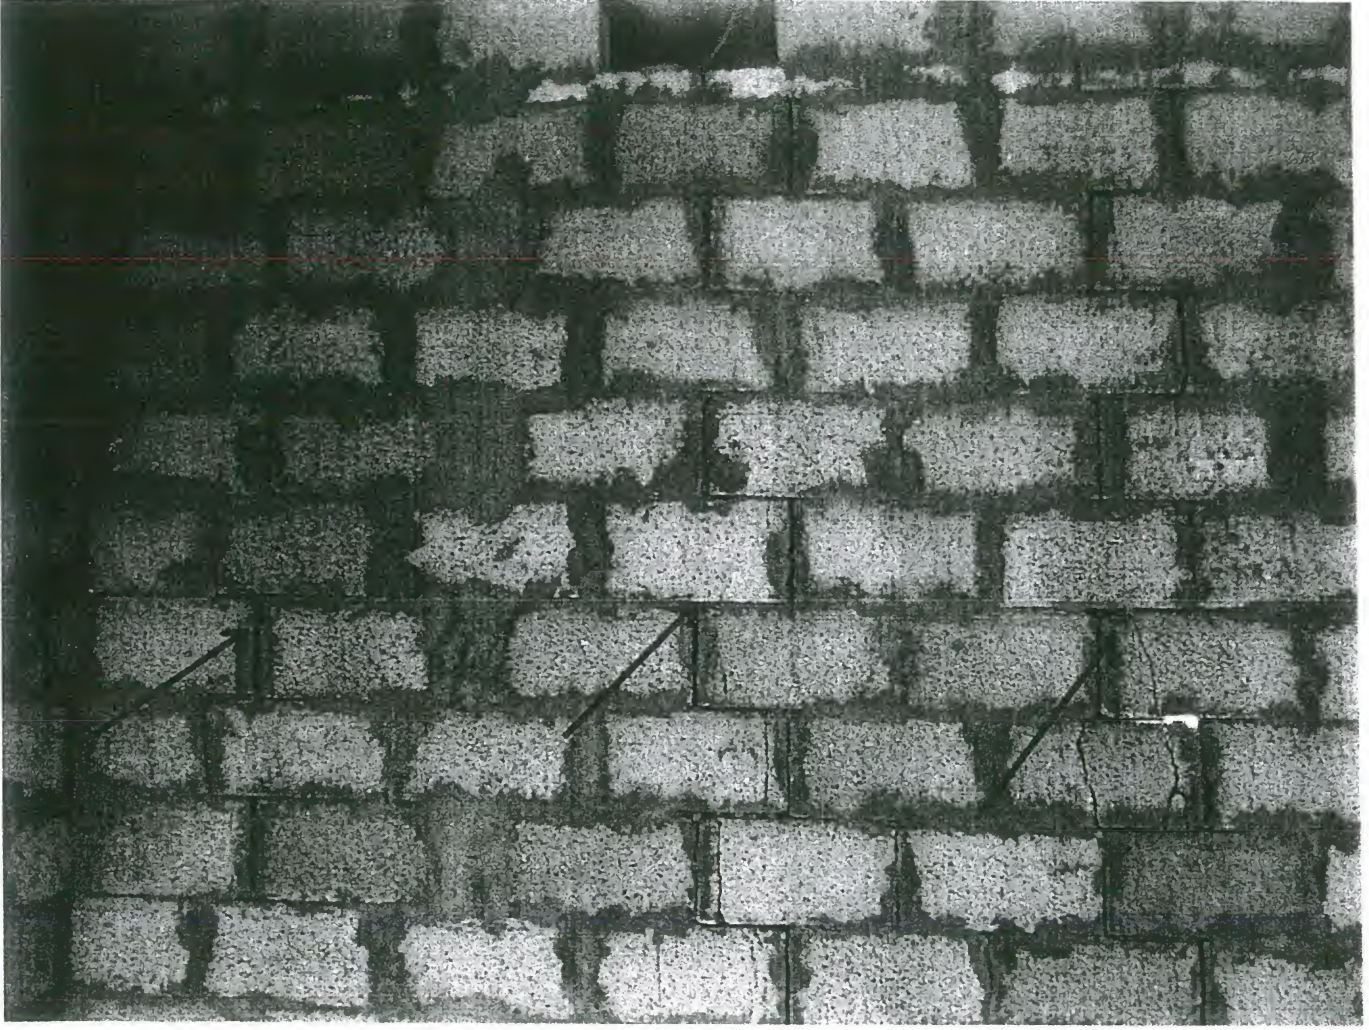
(صورة رقم - 4)

- وجود تضرر كبير بالجدران وتصدعات واضحة وخطيرة قد تؤدي الى انهيار المباني. وقد تؤدي الى تشققات بطبقة البياض على أقل تقدير . (مرفقه صورة رقم 4-5-6-7) .
- عدم الالتزام بإجراءات السلامة اثناء العمل .

(هناك تضرر كبير في الجدران وتشققات وفصل واضح بين البلوك)

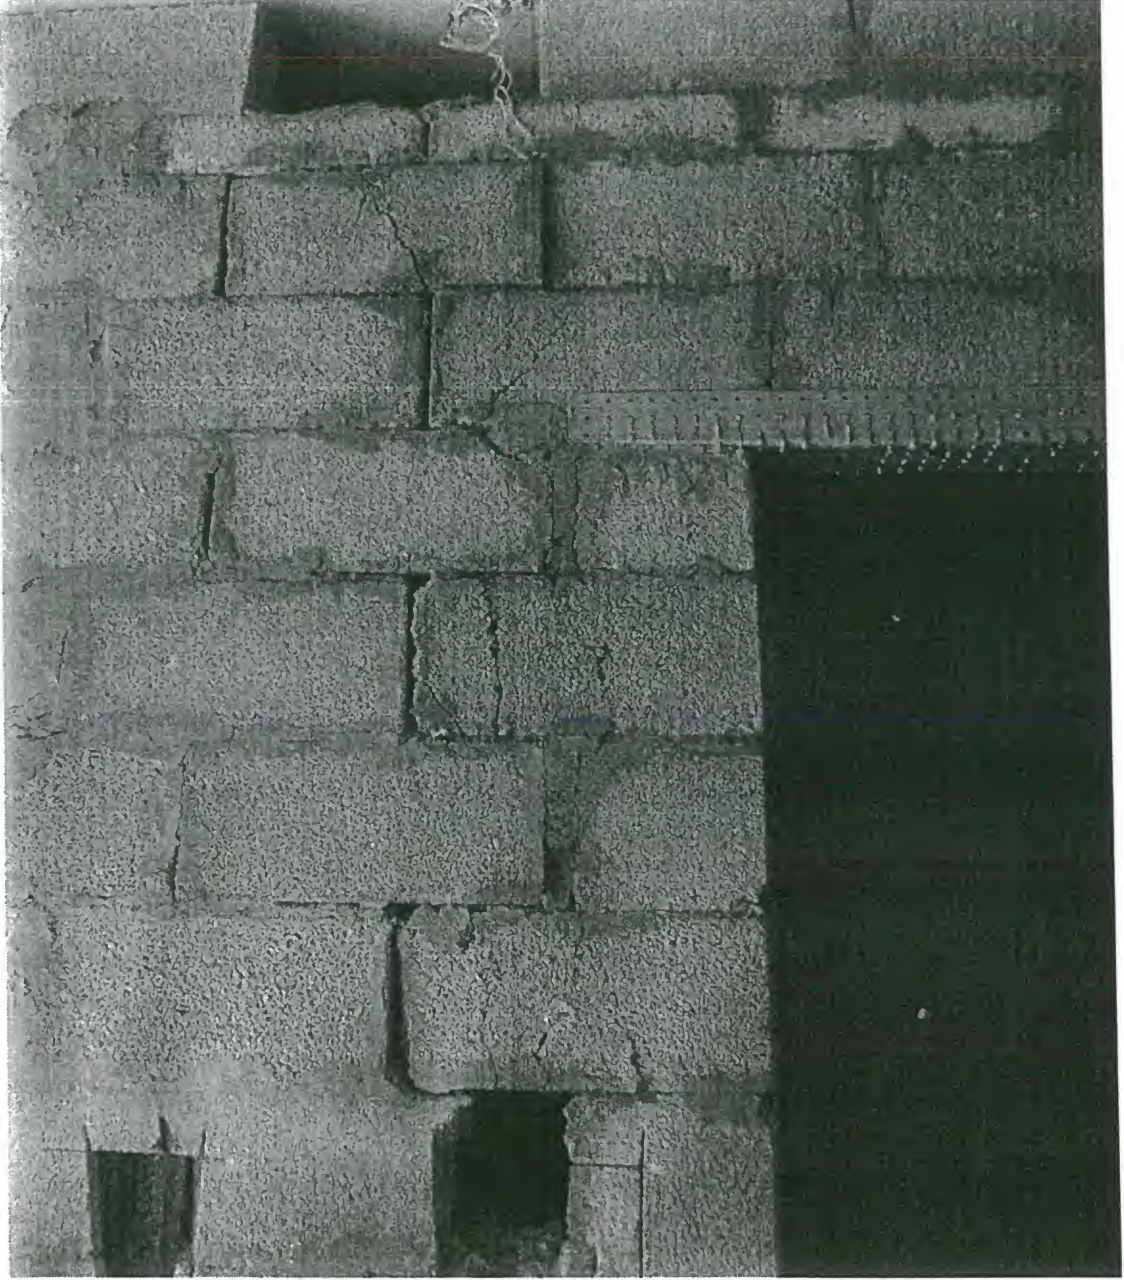
(صورة رقم - 5)

(صورة أخرى تبين التشدعات الظاهرة في أعمال المباني في المداخل ومنطقة العتب)
